Machine Vision

Verbesserung der OK-Leseraten auf >99%

Optimierung eines Data Matrix Code Lesesystems

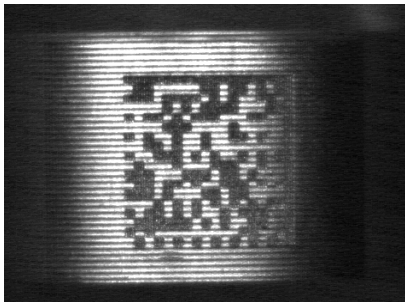
Die Lesebedingungen der auf den Bauteilen gelaserten Data Matrix Codes kann als schwierig eingestuft werden. Fräsrillen am zylindrischen Bauteilkörper, teilweise ölige Oberflächen und durch den Härteprozess bedingt, variierende Helligkeitsgrade der Bauteiloberflächen verursachen unerwünschte NOK-Lesungen der Data Matrix Codes.

Bild 1: Bildaufnahme Data Matrix Code vor Optimierung

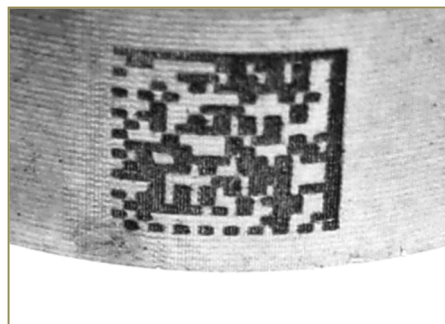
Bild 2: Bildaufnahme Data Matrix Code nach Optimierung

Praktisch wurde diese Lösung durch Einbau eines neuen LED-Flächenlichtes, Wechsel des Objektivs, Neupositionierung des Kamerasystems und des Robotergreifers erfolgreich umgesetzt.

- ▶ OK-Leserate wurde von durchschnittlich 96% auf aktuell >99% erhöht
- ▶ Jährliche Einsparungen im fünfstelligen Bereich durch Senkung der NOK-Bauteile (nicht lesbar)
- ▶ Jährliche Einsparungen im vierstelligen Bereich durch verminderte Nacharbeit (Beölen) an NOK-Bauteilen
- ▶ Kein zeitraubendes Umstellen der Kameraparameter bei unterschiedlichen Chargen mehr sorgt für Einsparung beim Instandhaltungsaufwand
- ▶ Erhöhung der Anlagenverfügbarkeit durch weniger Störungen (NOK-Band voll, Timeout beim DMC-Lesen etc.)
- ▶ Verbesserung der Bedienfreundlichkeit der Anlage
